Caractérisation des mécanismes d'endommagement des tubes CVI-SiC/SiC par tomographie X

Characterization of damage mechanisms in CVI-SiC/SiC composite tubes by X-ray tomography

Yang Chen^{1,2}, Lionel Gélébart¹, Camille Chateau², Michel Bornert², Andrew King³, Patrick Aïmediue² et Cédric Sauder¹

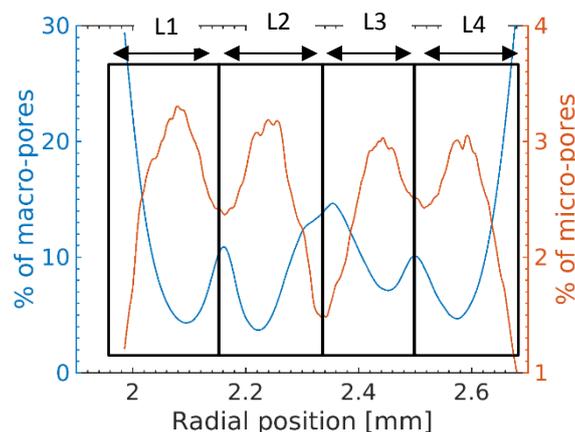
Figure 1. Profil radial de fraction volumique de macropores et de micropores

Les profils dans la direction radiale de macropores et de micropores sont tracés dans Fig. 1 pour le tube tressé à 45°. Une corrélation négative est observée entre les évolutions de ces deux familles de porosités. Cette observation est cohérente avec leur description qualitative : les micropores se situent au sein d'un toron, de forme allongée dans la direction du toron ; tandis que les macropores se situent entre les torons, avec des géométries assez complexes sans orientation préférentielle. Selon ces profils radiaux, l'épaisseur du tube peut être découpée en quatre sous-couches L_i (voir Fig. 1), correspondant aux demi-couches de chaque couche de tressage.

(i). Dans l'image de référence (non chargée), les micro- et macro- pores sont identifiés et distingués en fonction de leurs caractéristiques géométriques (le volume et l'allongement des micropores permet de les distinguer des macropores).

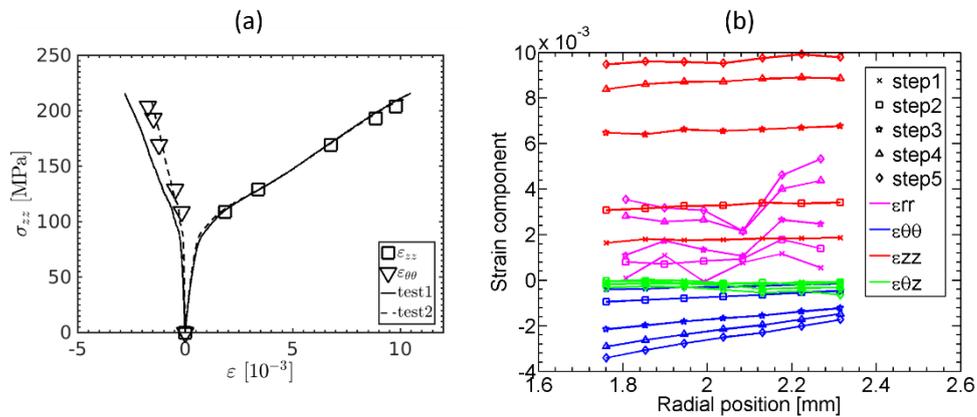
Figure 2. (a) Composantes de déformation mesurées par DVC sur les images tomographiques, comparées aux courbes macroscopiques mesurées par extensomètres sur la surface du tube lors d'un autre essai. (b) Profils radiaux des quatre composantes de déformation mesurée par DVC.

La légère différence entre les deux courbes de référence pour la déformation circonférentielle peut être attribuée à la réponse instable de l'extensomètre transverse positionné sur la surface rugueuse d'un tube de faible diamètre. Les déformations axiales et circonférentielles mesurées par la méthode proposée sont en bon accord avec celles mesurées par extensomètres. Ceci valide la méthode de mesure de déformations, et aussi démontre la bonne reproductibilité du comportement macroscopique des tubes étudiés.

Quatre composantes de déformation sont présentées dans la Fig. 2.b. La déformation axiale est uniforme à travers l'épaisseur. La déformation circonférentielle présente une tendance à décroître de l'intérieur vers l'extérieur du tube. Un point surprenant est que la déformation radiale, plus oscillante, est en moyenne positive pour un chargement de traction uniaxiale.

(ii). Les composantes de déformation moyennes sur des couronnes concentriques sont mesurées à l'aide d'un modèle cinématique optimisé sur les champs de déplacement mesurés par corrélation d'images numériques (DVC). Leurs évolutions sur l'épaisseur du tube sont données ci-dessous (Fig. 2).

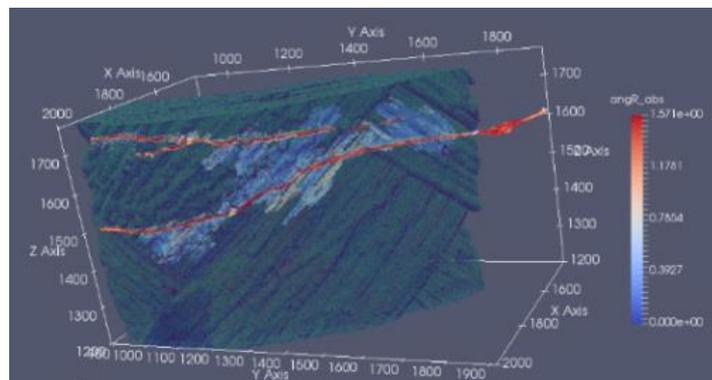
Figure 3. Fissures classifiées superposées sur la microstructure de tissage à 45° : fissures circonférentielles (rouge) et fissures dans le plan (bleu).

Un exemple de résultat est donné dans la Fig. 3 pour le tube tressé à 45°. Cette figure montre les fissures détectées, colorées selon l'orientation locale et superposées sur la microstructure de tressage. La fissure dans le plan (bleue) semble être issue de la déviation des fissures circonférentielles (rouge), et sa croissance est guidée par les fibres SiC adjacentes.

(iii). En utilisant une technique de soustraction d'images par DVC [2], les fissures 3D induites par le chargement de traction sont extraites de la microstructure hétérogène pour chaque niveau de chargement. Ils peuvent être classés en deux familles selon leurs orientations locales: les fissures circonférentielles, perpendiculaires à la direction de traction et les fissures dans le plan, qui s'ouvrent dans l'épaisseur du tube (voir Fig. 3). L'évolution avec le chargement des fissures détectées est d'abord étudiée qualitativement par une visualisation directe en 3D des fissures détectées au sein de la microstructure.

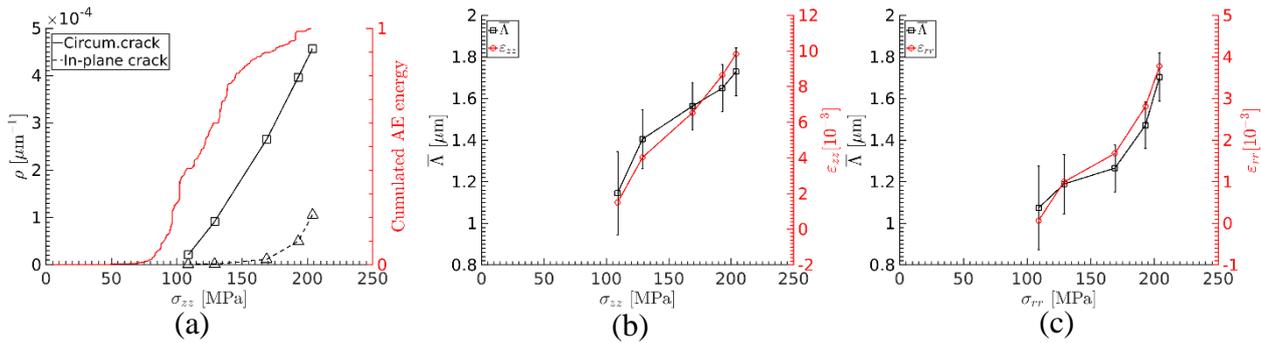
Figure 4. (a) Evolutions de la densité surfacique des fissures circonférentielles et des fissures dans le plan, comparées à celle de l'énergie cumulée de l'émission acoustique. (b) Evolution de l'ouverture moyenne des fissures circonférentielles, comparée à celle de la déformation axiale. (c) Evolution de l'ouverture moyenne des fissures dans le plan, comparée à celle de la déformation radiale.

La densité surfacique des fissures est définie comme le rapport entre la surface totale des fissures sur le volume de la phase solide considéré (Fig. 4.a). L'évolution de ce paramètre pour les fissures circonférentielles est quasi-linéaire jusqu'à la rupture du tube. Les fissures dans le plan commencent à apparaître à partir de l'étape 3 (169 MPa), et leur densité surfacique augmente de plus en plus rapide jusqu'à la rupture. Contrairement à l'évolution d'énergie cumulée évaluée par Emission Acoustique, la tendance à la saturation n'est observée pour aucune de ces deux familles de fissures. Ceci implique que le développement des réseaux de fissures ne dissipe pas nécessairement beaucoup d'énergie une fois que le composite est déjà significativement endommagé.

Les ouvertures moyennes sont mesurées séparément pour les deux familles de fissures (Fig. 4.b et c). Deux changements de pentes sont présents sur l'évolution des fissures circonférentielles, alors que les fissures dans le plan s'ouvrent de plus en plus vite jusqu'à la rupture. Ces ouvertures moyennes sont des données expérimentales inédites susceptibles d'alimenter directement les modèles à base micromécanique. Leurs évolutions sont comparées à celle des déformations moyennes (macroscopiques). Cette superposition est en accord avec l'idée selon laquelle l'ouverture des fissures circonférentielles serait majoritairement responsable de la déformation axiale et laisse penser que l'ouverture des fissures dans le plan serait à l'origine de la déformation radiale positive mesurée.

(iv). Une procédure de quantification de la surface et de l'ouverture des fissures est mise en place en utilisant le niveau de gris et l'orientation locale des voxels « fissurés ». L'évolution de ces quantités est représentée en fonction du chargement appliqué à la Fig. 4. Il est notable que l'ouverture moyenne des fissures (~1.5 μm) est légèrement inférieure à la taille de voxel des images tomographiques (2.6 μm), sa quantification nécessite donc une précision subvoxel.

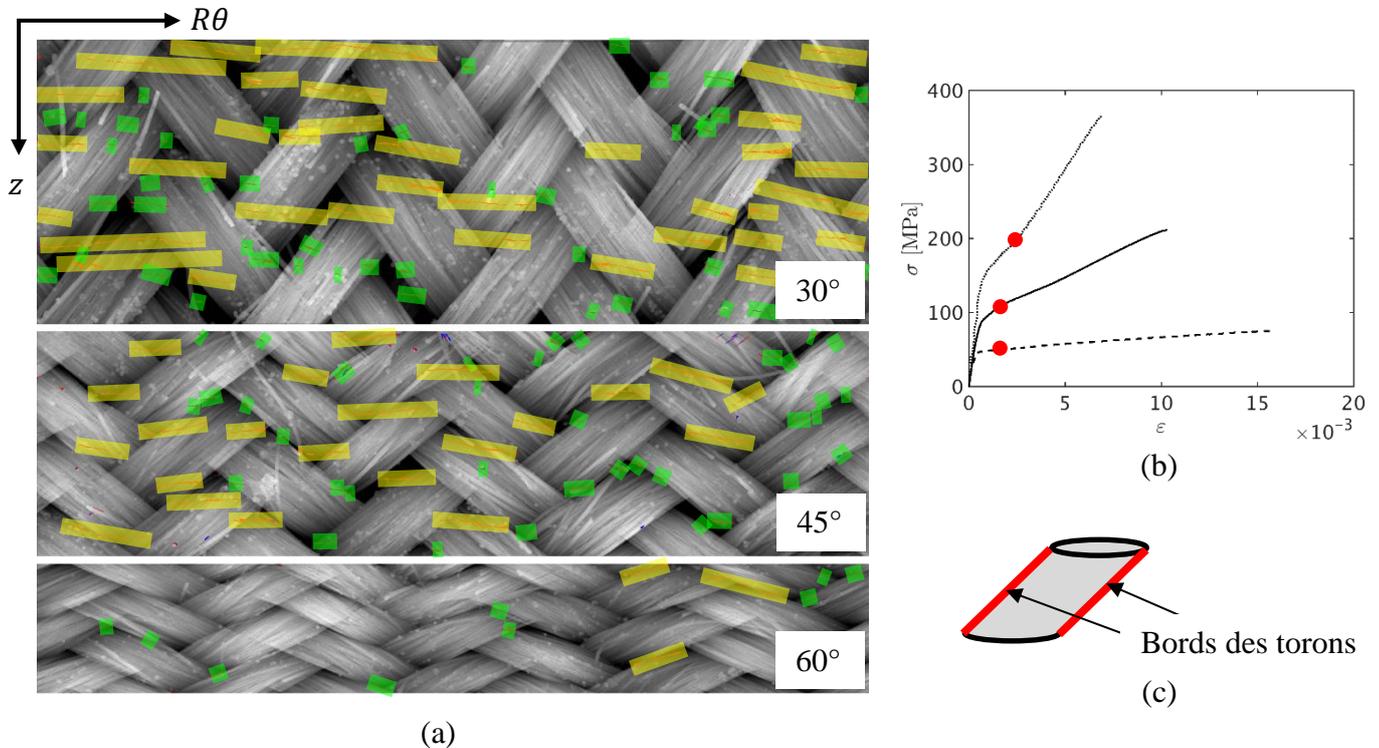
Figure 5. (a) Fissures détectées à la première étape d'endommagement pour les trois tubes tressés à différents angles, sous-couche extérieure L4; (b) Courbes contrainte-déformation des trois tubes, avec les points rouges indiquant les niveaux de chargement correspondant aux fissures détectées dans (a); (c) Illustration des bords des torons

Afin d'étudier l'initiation de fissures, on superpose les fissures détectées à la première étape de chargement à la microstructure de tressage pour chaque tube (Fig. 5). Les fissures sont mises en évidence par des barres colorées selon leurs tailles : petites fissures en vert, grandes fissures en jaune. En regardant les positions des petites fissures (vertes), il semblerait que les fissures s'amorcent préférentiellement aux bords des torons (Fig. 5.c), quel que soit angle de tressage. Cette hypothèse sera discutée à partir des champs de contraintes évalués par simulation numérique au paragraphe 3.

La visualisation 3D combinée, des mécanismes d'endommagement et la microstructure complexe, envisagée pour établir les liens entre la position des fissures et la microstructure s'est avérée beaucoup trop délicate à interpréter. Ainsi, une procédure de *déroulement* a été mise en place, qui permet de transformer les informations (fissures et microstructure) du repère cylindrique au repère cartésien. Sur cette configuration *déroulée*, des projections sont effectuées au sein de chaque sous-couche (voir Fig. 1) permettant ainsi de positionner les fissures par rapport à la microstructure au sein de chaque sous-couche (Fig. 5 et 6).

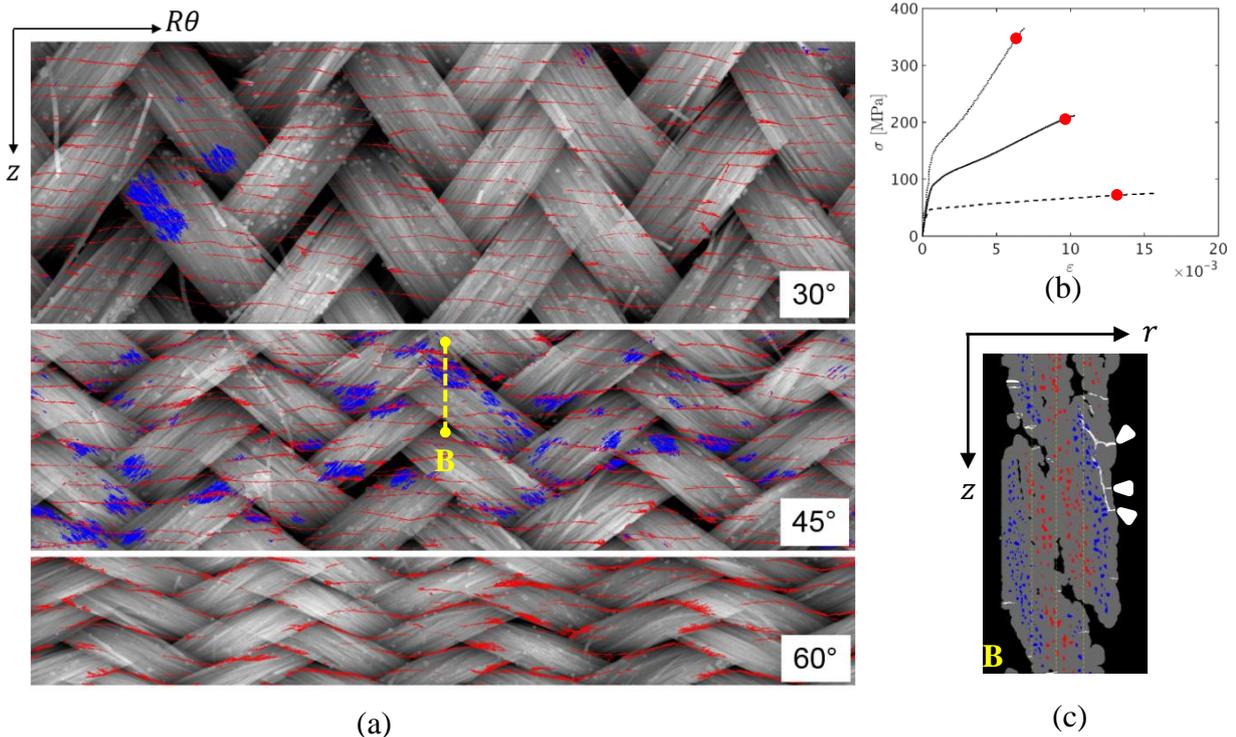
La propagation des fissures peut être observée par les grandes fissures dans la Fig. 6.a, qui met en évidence un effet clair de l'angle de tressage : les fissures dans le tube tressé à 60° propagent principalement entre les torons (inter-toron), alors que les fissures dans les deux tubes de faibles angles de tressage traversent les torons (intra-toron). Cette conclusion est confirmée par les fissures détectées à la dernière étape de chargement (Fig. 6.a). Dans la Fig. 6.a, les fissures dans le plan sont également tracées, leur population présente aussi un fort effet d'angle de tressage : elles sont plus nombreuses dans le tube tressé à 45° que dans le 30°, et elles sont très peu propagées dans le tube tressé à 60°. Enfin, une observation plus détaillée de la fissuration dans le plan semble montrer qu'elles seraient engendrées par une déviation des fissures circonférentielles dans le « plan » du toron (Fig. 6.c).

Figure 6. (a) Fissures détectées à la dernière étape de chargement pour chaque tube testé sous-couche extérieure L4; (b) Courbes contrainte-déformation des trois tubes, avec les points rouges indiquant les niveaux de chargement correspondant aux fissures détectées dans (a) ; (c) Coupe dans le plan rz selon le segment B.

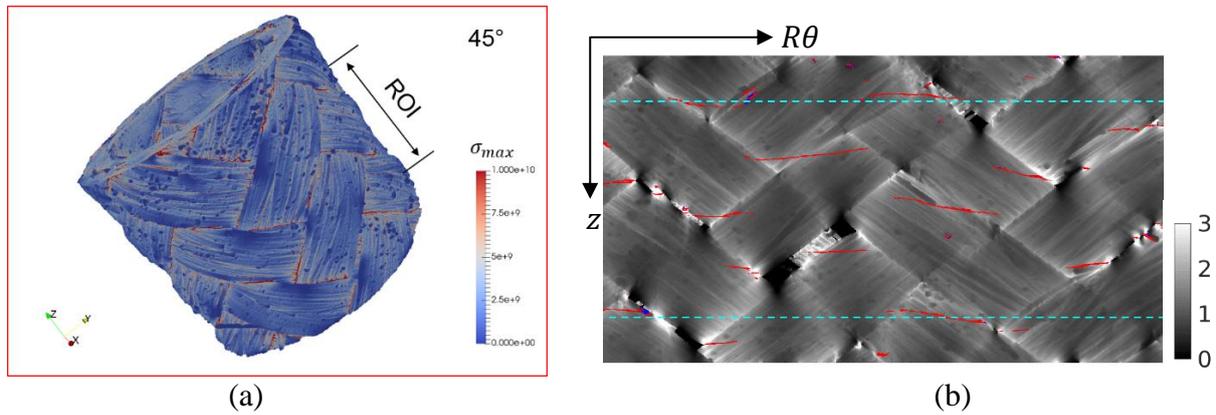
Figure 7. (a) Distribution de contrainte principale maximale calculée par la simulation FFT pour le tube de tressage à 45° ; (b) Contrainte principale maximale moyennée dans la demi-couche extérieure selon la direction radiale, projetée dans le plan $R\theta$ - z , les fissures détectées par la tomographie X sont présentées en pixels rouges

Le résultat d'un calcul sur une microstructure non-endommagée est donnée dans la Fig. 7 pour le tube tressé à 45° . Fig. 7.a met en évidence une forte hétérogénéité, induite par la géométrie du tressage, de la distribution des contraintes principales maximales. A nouveau, afin de faciliter l'interprétation de ces champs 3D, ces contraintes sont moyennées selon la direction radiale, dans la demi-couche extérieure de tressage. Cette projection dans le plan $R\theta$ - z est présentée à la Fig. 2.b, sur laquelle sont également superposées les fissures détectées par la tomographie X à la première étape d'endommagement. Ces fissures sont presque toutes reliées aux bords des torons où se situent d'importantes concentrations de contrainte. Ce dialogue direct entre la caractérisation expérimentale et la simulation numérique permet de conforter l'idée que les fissures matricielles s'initient aux bords des torons (Fig. 5.c). Cette analyse des concentrations de contrainte, en cours de finalisation, devrait également nous permettre d'expliquer l'augmentation de la limite d'élasticité avec la diminution de l'angle de tressage.
